ARCHEOLOGISCHE OPVOLGING VAN DE INRICHTING VAN DE  
KASTEELSITE VAN ROOST ALS HET BUURTPARK  
HEERLYCKHEID VAN ROOST TE HAACHT.

ARCHEOLOGISCH RAPPORT VLM/VL-BRA/2018-09,  
LEUVEN 2018.

VLAAMSE  
LAND  
MAATSCHAPPIJ

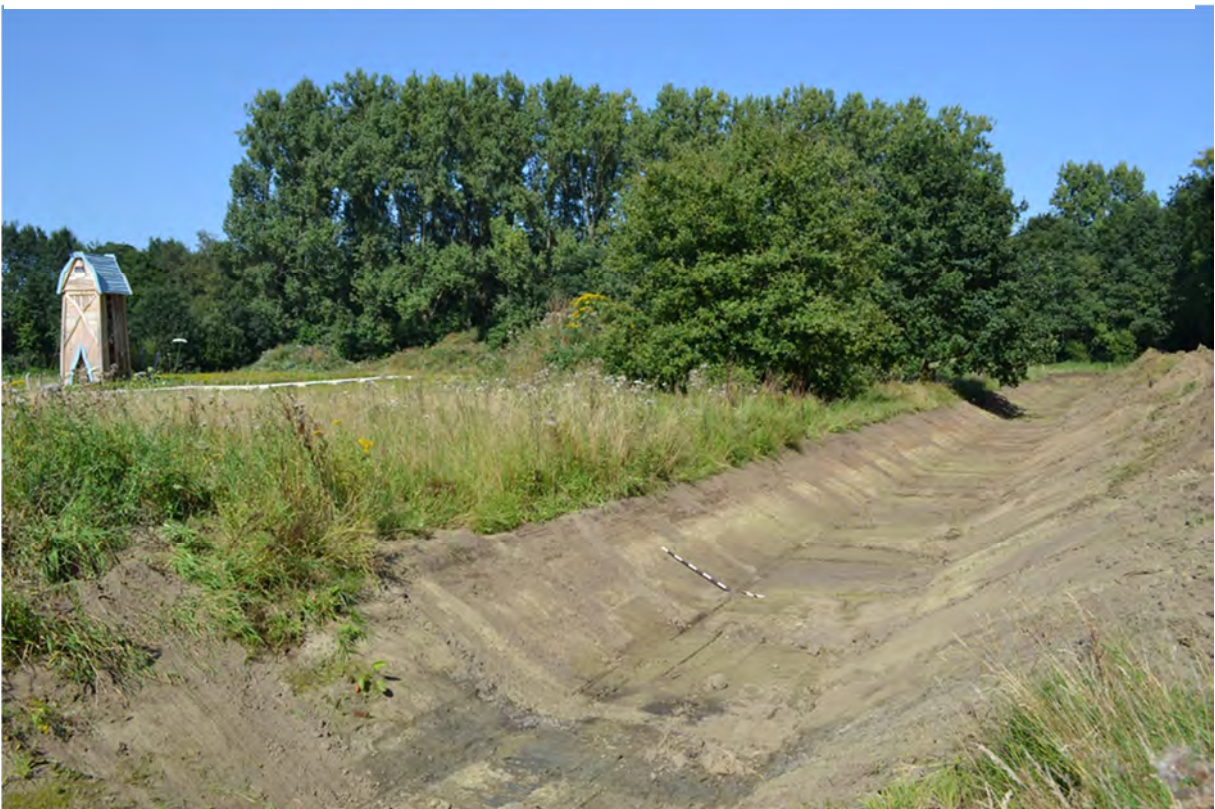
**Fig. 116:** De zuidoostelijke buitengracht na uitgraving (zicht naar noorden).
